SOLUCION TÉCNICA DE PROBLEMAS VW PASSAT 1.9 TDI

FUERTES VIBRACIONES DEL MOTOR AL ACELERAR (16826)

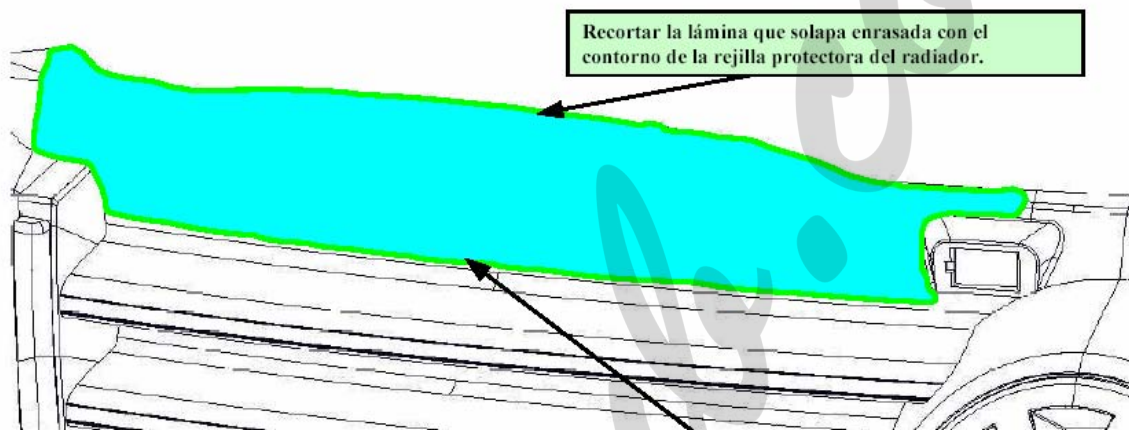
Disposición de la lámina –Cubierta de la rejilla para aspiración de aire frío

Motores: 1,9l, 74kW y 96kW PD-TDI

Recortar la lámina que solapa enrasada con el contorno de la rejilla protectora del radiador.

Condición para una adherencia correcta:
¡Las superficies de pegamiento deben estar limpias y libres de grasa, en caso de necesidad deben ser limpiadas!

Recortar la lámina 4-5 mm paralela al borde inferior de la rejilla para la aspiración de aire frío.

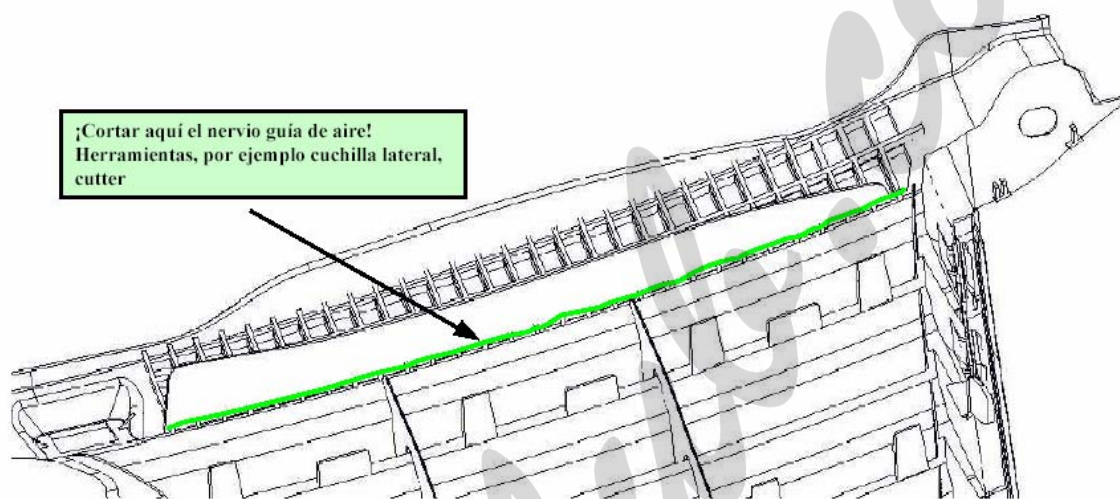
Supresión del nervio guía de aire – recorrido del corte

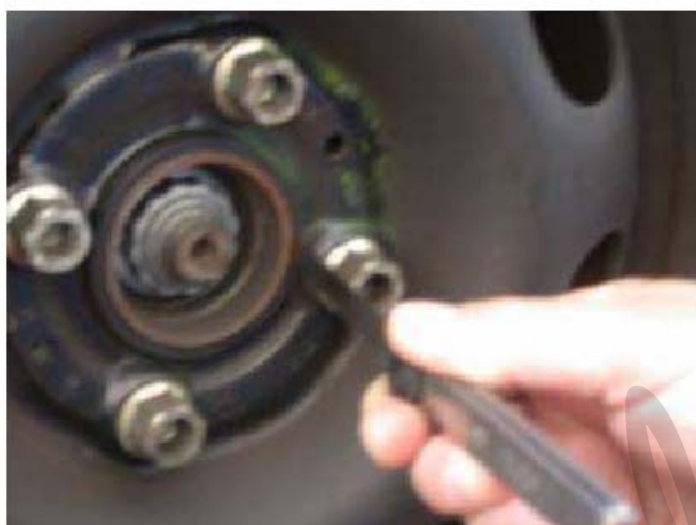
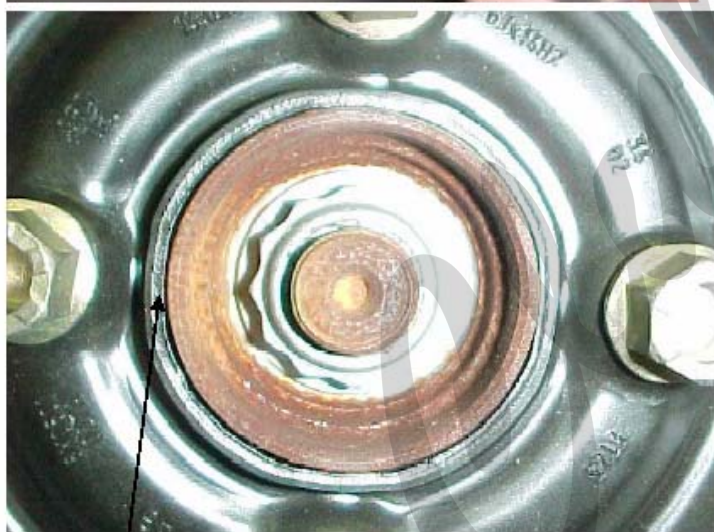
Si la llanta de acero montada muestra un juego visible, significa que el centro es demasiado grande. **(véase anexo).**

El diámetro del centro no debe ser superior a 57,134 mm.

¡Medir sólo en la segmentación (A) (véase anexo), ya que de lo contrario se medirá un hueco demasiado grande!

Sustituya las llantas con un centro demasiado grande. ¡Esto se puede medir con un calibre macho de tolerancias, o con un calibrador de espesores de 0, 25 mm, que se puede introducir en el la zona del juego visible!

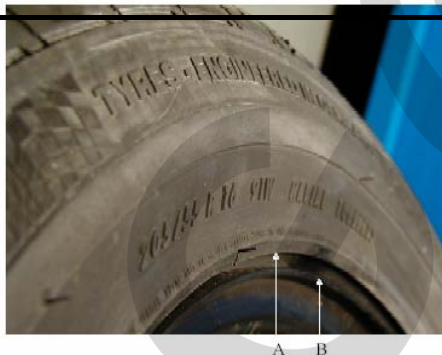
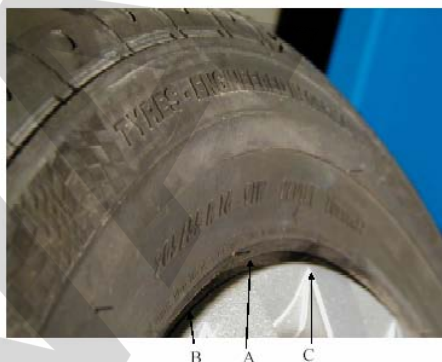
La ilustración muestra la combinación **no permitida** de rueda de acero, embellecedor integral de rueda y neumático con reborde antichoque.

- (A) Reborde antichoque
- (B) Pestaña de la llanta
- (C) Embellecedor integral de la rueda

- En caso de cambio de neumáticos, es importante prestar atención a que sólo se monten neumáticos sin reborde antichoque sobre llantas de acero.

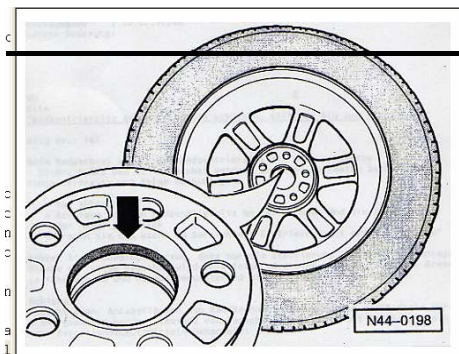
Corrosión en rueda y cubo de rueda.

Cuando se cambia una rueda se debe encerar el asiento de centraje de la rueda con el **espray de cera rec.-nº D 322 000 A2**, para prevenir una corrosión entre el asiento de centraje de la rueda y la llanta.

-Desmontar la rueda

-Limpie cuidadosamente el asiento de centraje de la rueda en el cubo de la rueda y el centraje de la llanta.

-Aplique la cera en la zona del centraje con una brocha.

Sobre todo, presten atención a que se encere solamente el centraje y no la superficie de contacto de la llanta. ¡La consecuencia sería un ensuciamiento del freno durante la marcha y como resultado de ello, una eficacia del frenado deficiente!

- **Los tornillos de las ruedas, las superficies de contacto de la rueda/cubo de la rueda y las roscas en el cubo de la rueda no deben ser encerados. ¡Nunca se deben tratar las roscas de tornillos de las ruedas con lubricantes o anticorrosivos!**
- **Por favor, redacte para cada reclamación referente a asiento duro de la rueda sobre el cubo una comunicación de avería en el sistema:
¡Importante es la indicación eje delantero o eje posterior y rueda de acero o rueda de aluminio! (4410 / 4412)**
